Messprojekt: Präsenzmelder und Tageslicht-Regelungen in Schulhäusern der Stadt Zürich

Verfassende: Stefan Gasser, stefan.gasser@etteam.ch
Markus Simon, markus.simon@zuerich.ch

Zürich, 24.2.07

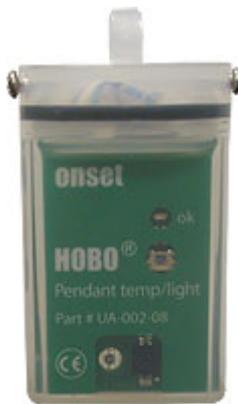
Der **HOBO-Logger Pendant temp/light** (www.1800loggers.com) der amerikanischen Computerfirma onset bietet mit nur 50\$ pro Stück eine sehr preiswerte Möglichkeit, das Verhalten einer Beleuchtungsanlage bis zu einem Jahr kontinuierlich zu erfassen.

Spezifikationen:

- Messkapazität: insgesamt 64KB (für ca. 52'000 Messwerte).
- Messbereich: 0 - 322900 Lux
- 10 Bit Auflösung (1024 Stufen, logarithmisch, Minimalauflösung: 11 Lux)
- einstellbare Abtast-Intervalle: 1 Sekunde bis 18 Stunden.
- Auslesen der Daten und Aktivieren des Loggers via optische Schnittstelle.
- Wasserdichtes Gehäuse bis 30 Meter Tiefe.
- Auslesen von Daten und Logger-Kontrolle während dem Einsatz.
- Start-Zeit und -Datum programmierbar oder vor Ort mittels Magneten startbar.
- Datenerhaltung bei Batterieausfall durch nichtflüchtiges EEPROM.
- Lebensdauer der auswechselbaren Batterie: 1 Jahr.
- Batterie durch Benutzer auswechselbar.
- Betriebsbereich: -20°C bis $+70^{\circ}\text{C}$.
- zeitliche Genauigkeit: ± 1 Min. pro Monat bei $+25^{\circ}\text{C}$.
- Befestigung mittels Kabelbinder

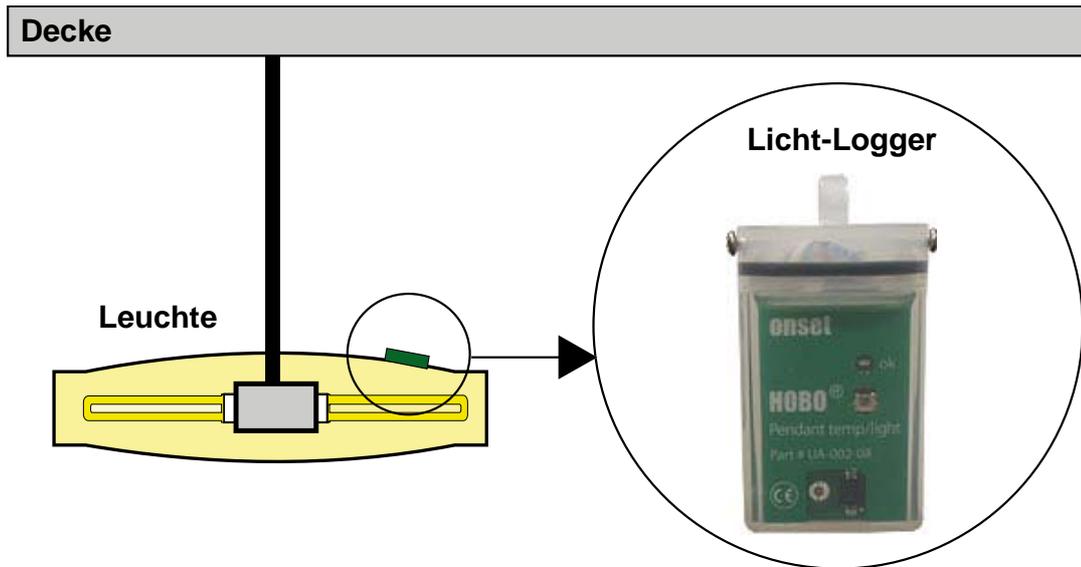
Anfang Juli 2006 wurden an 46 ausgewählten Beleuchtungsanlagen in 11 Schulhäusern der Stadt Zürich die Messgeräte mit Datenlogger montiert. Die Logger wurden jeweils direkt an den Leuchten – mit einem Abstand von 2 bis 5 cm vom Leuchtmittel – mittels Kabelbinder befestigt. Bei diesem Abstand liegt die maximal gemessene Beleuchtungsstärke des Leuchtmittels zwischen 10'000 und 35'000 Lux, je nach genauem Abstand und eingesetztem Lampentyp. Es wurde darauf geachtet, dass möglichst wenig Fremdlicht (Tageslicht) auf den eingebauten Photosensor treffen konnte und dass der Sensor von aussen möglichst nicht sichtbar war.

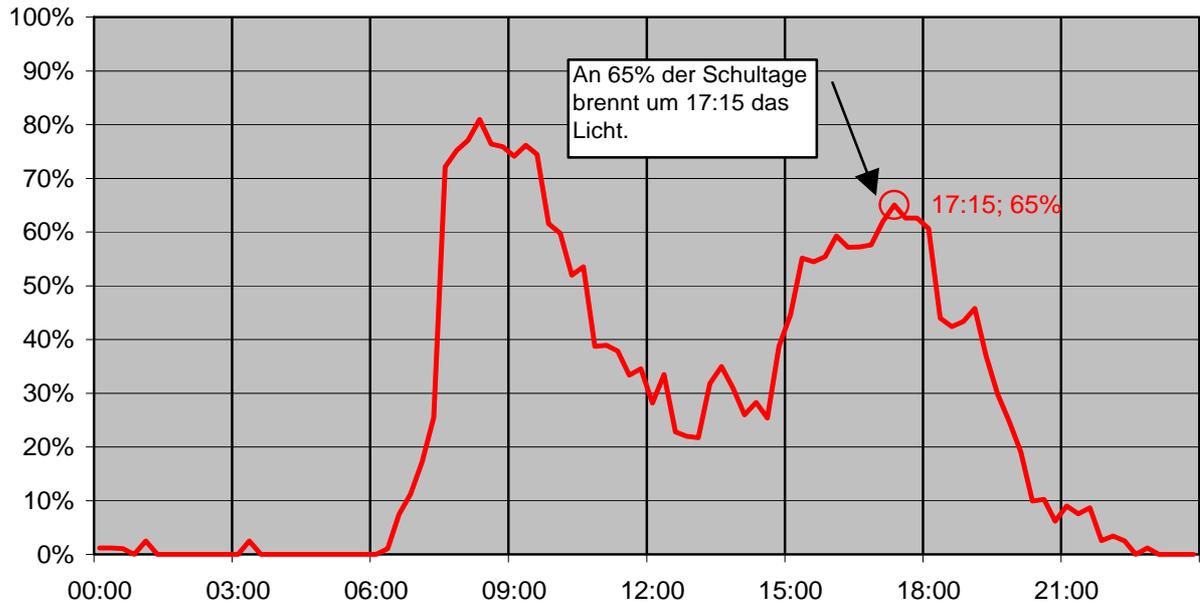
Mittelwertkurven Schultage (ohne Wochenende/Ferien)

Mittlerer Tagesgang der Leistung (% des Maximalwertes) in einem typischen Schulzimmer mit Präsenz- und Tageslichtsteuerung (Ein/Aus).

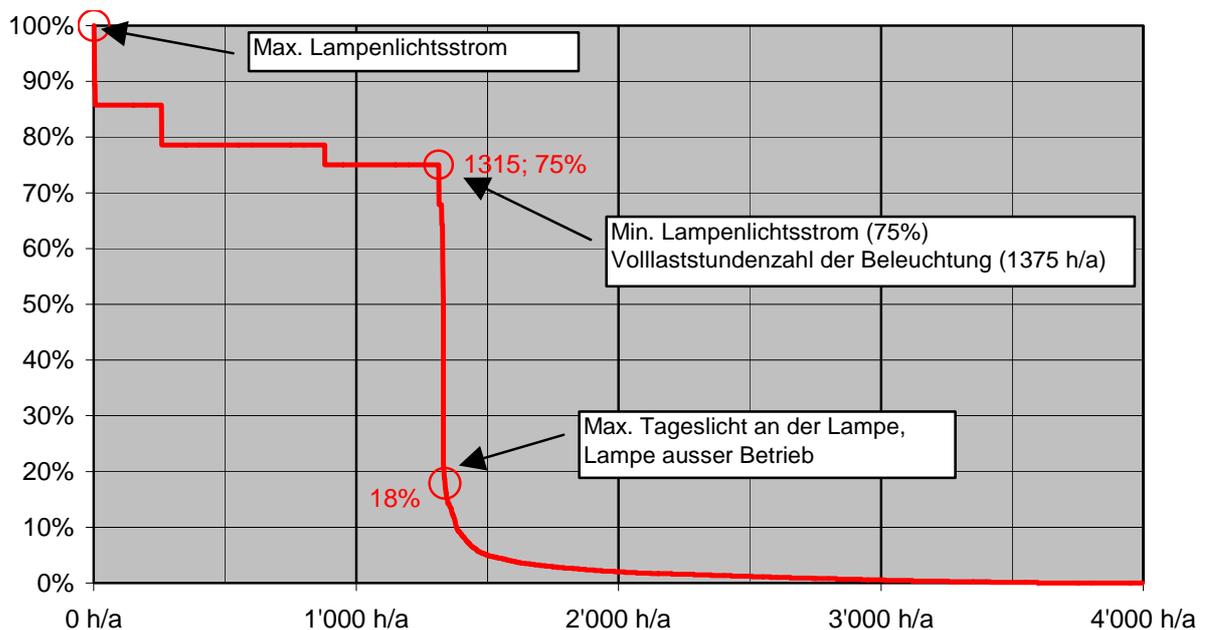
Lichtstrom-Verteilung und Volllaststunden

Verteilung der Lichtströme einer Leuchte während 4000 Stunden (hochgerechnet von 156 Messtagen auf 365 Tage pro Jahr)

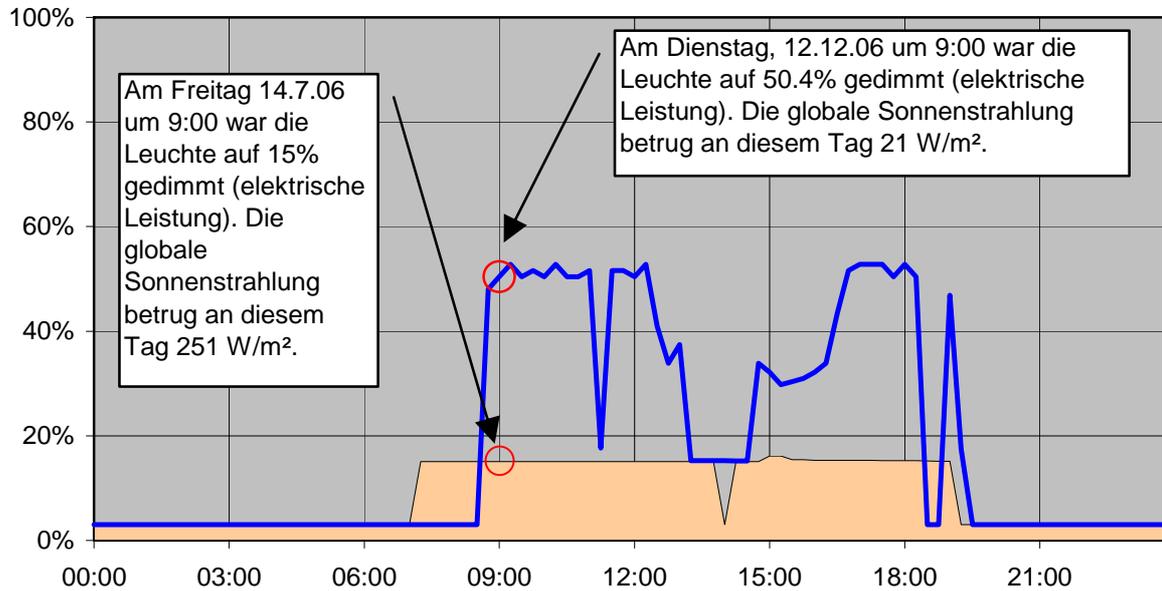
Tagesgang der Beleuchtung an ausgewählten Tagen

Beispiel eines Tagesganges einer Leuchte (mit Konstantlichtregelung) in einem Schulzimmer an einem schönen Tag im Juli und eine einem trüben Tag im Dezember 06.

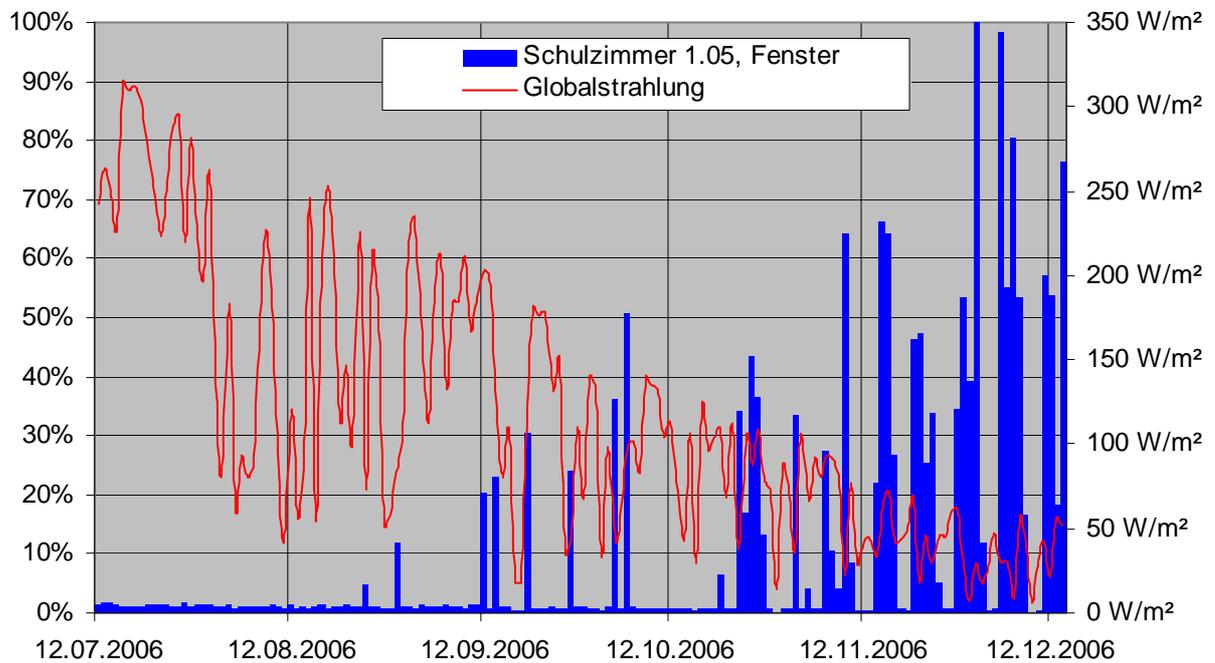
Tageswerte der Beleuchtung und Globalstrahlung im Freien

Die täglichen Werte der Globalstrahlung (Angaben Schweizerische Meteorologische Anstalt, Standort Zürich SMA), zwischen dem 12. Juli und 12. Dezember 2006; die Werte schwanken zwischen 314 W/m² (16.7.06) und 6 W/m² (9.12.06). Bei gut funktionierender Tageslichtregelung sollten die Werte der Beleuchtung (% des maximalen Lichtstromes, blaue Säulen) umgekehrt proportional zur Globalstrahlung sein.

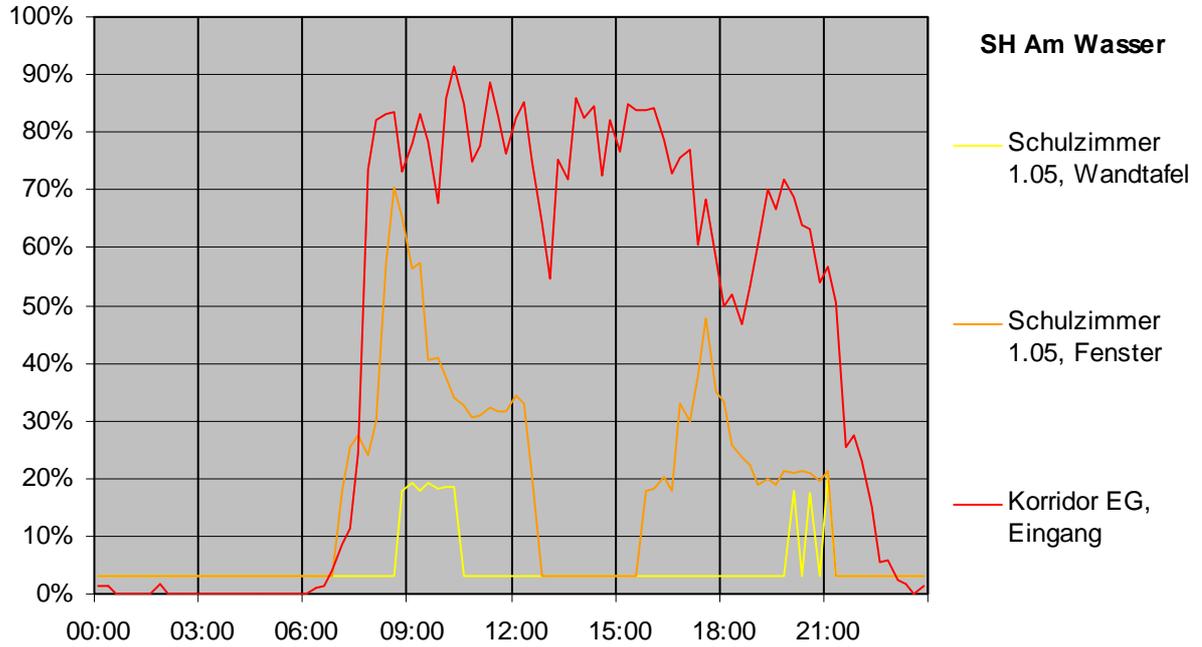
Mittelwertkurven Schultage (ohne Wochenende/Ferien)

Die orange Kurve zeigt exemplarisch, wie eine Konstantlichtregelung funktionieren sollte; störend ist nur die Stand-by-Verlustleistung von ca. 3%.

Raum	Bemerkungen	Handlungsbedarf
Schulzimmer 1.05, Wandtafel	Die Beleuchtungsregelung (Konstantlichtregelung) läuft optimal. Die mittlere Leuchtentemperatur ist etwas zu hoch; dies führt zu einer gewisser Lichtstromreduktion und somit zu etwas knappen Beleuchtungsstärkeverhältnissen bei Dunkelheit.	nein
Schulzimmer 1.05, Mitte		
Korridor EG, Eingang	Die Lichtregulierung ist in Ordnung.	nein

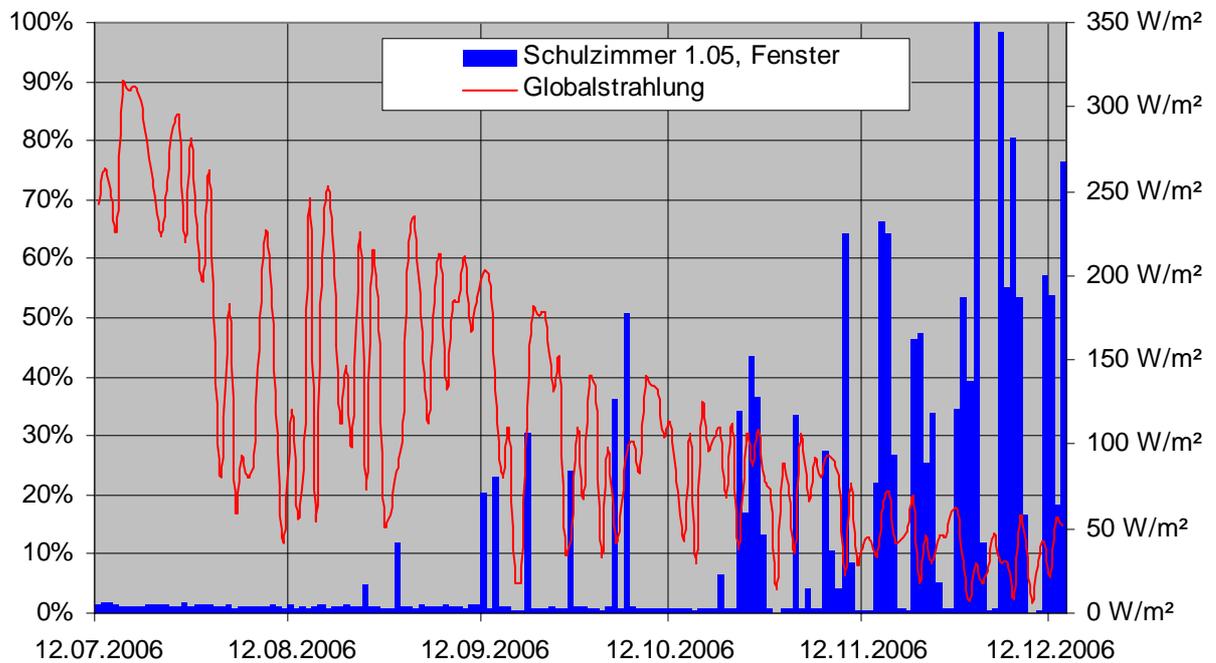
Tageswerte der Beleuchtung und Globalstrahlung im Freien

Das Zusammenspiel zwischen Globalstrahlung und Lichtleistung der Beleuchtung ist in diesem Gebäude klar ersichtlich.

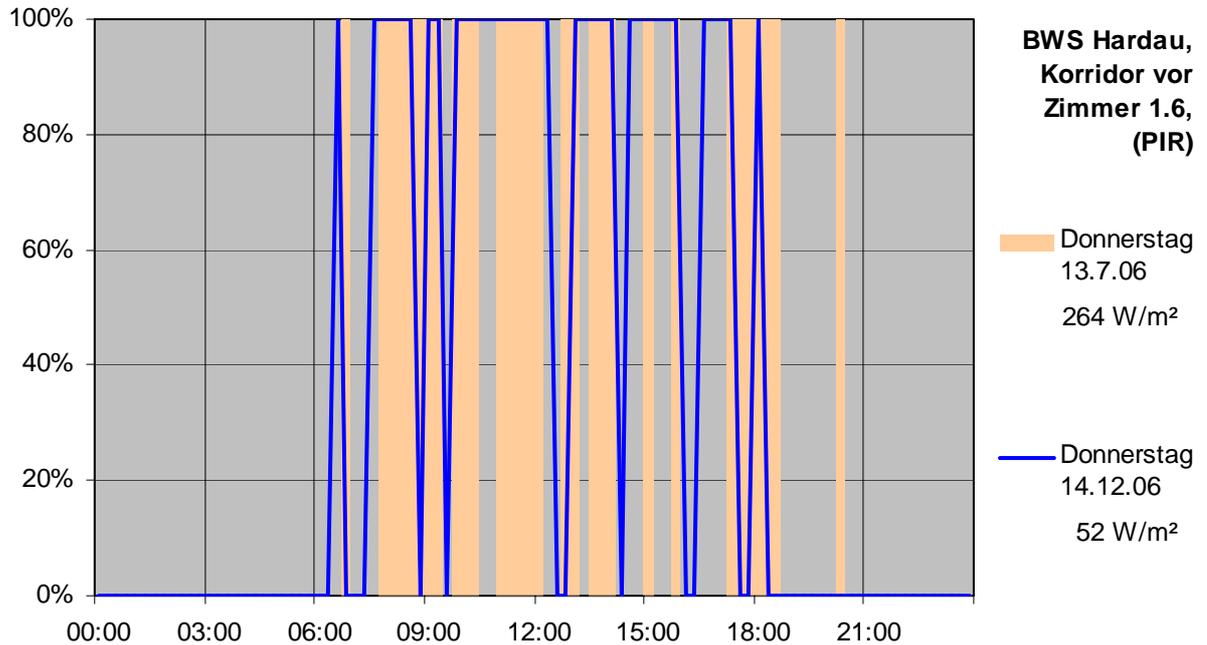
Tagesgang der Beleuchtung an ausgewählten Tagen

Der Tagesgang ist ein typisches Beispiel, das zeigt, dass die Präsenzerfassung funktioniert und die Tageslichtsteuerung nicht.

Raum	Bemerkungen	Handlungsbedarf
Computerraum 1.6, Fenster	Die Lichtregelung funktioniert gemäss den Erwartungen. Eine Unterscheidung zwischen wand- und fensterseitigen Leuchten (mit mehr Tageslicht) kann nicht festgestellt werden.	nein
Computerraum 1.6, Wand		
Korridor vor Zimmer 1.6	Die Tageslichtregelung für die Korridorbeleuchtung funktioniert überhaupt nicht. In der Grafik «Tagesgang der Beleuchtung an ausgewählten Tagen» ist das deutlich zu sehen. Grund dürfte die Nicht-Justierung der PIRs sein.	ja
WC Nähe Zimmer 1.6	Die Lichtregulierung ist in Ordnung.	nein

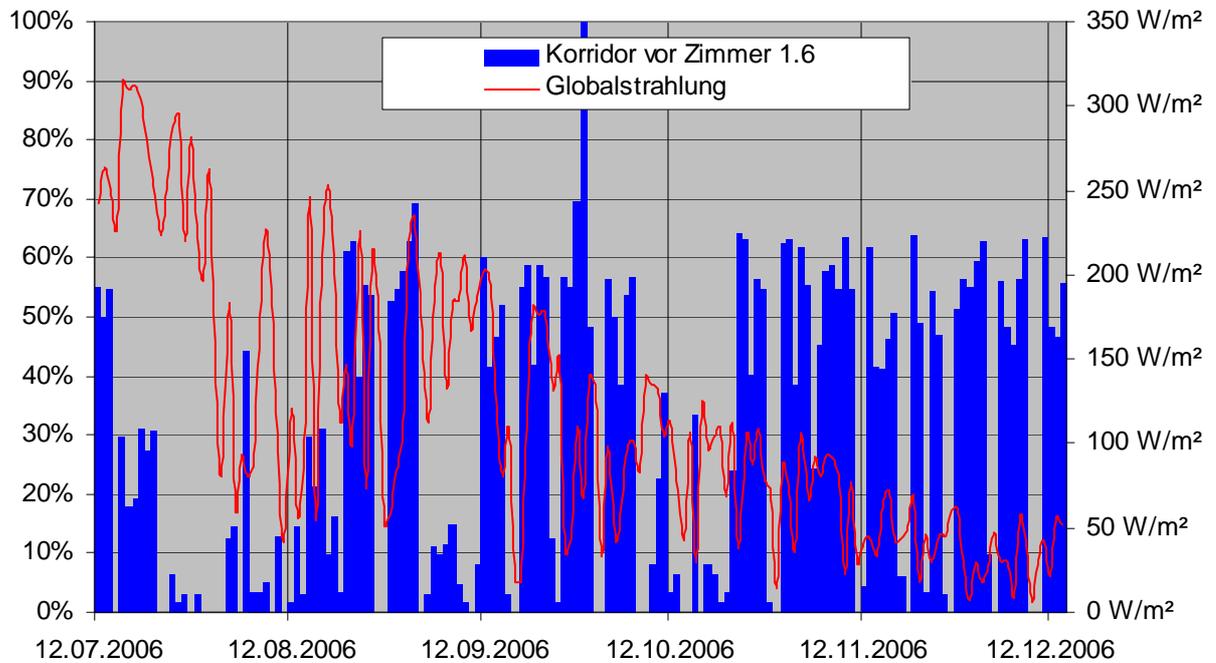
Tageswerte der Beleuchtung und Globalstrahlung im Freien

Die Tageslichtsensorik funktioniert nicht; Globalstrahlung und Lichtstrom der künstlichen Beleuchtung hat keinen Zusammenhang.
